PIETRE CU SEMNE LAPIDARE DESCOPERITE ÎN FUNDAȚIA BISERICII SATULUI MEDIEVAL RĂDVANI

Ioan CRIȘAN

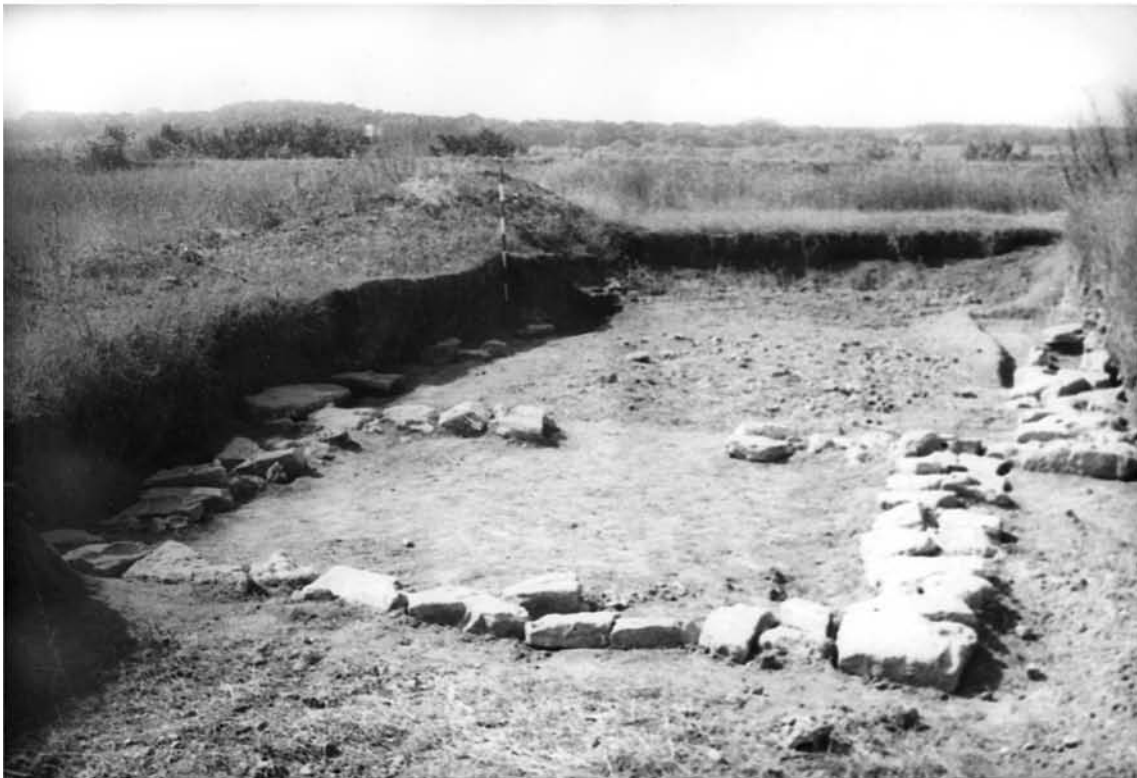
Fig. 2. Talpa fundației bisericii satului medieval¹ Rădvani (a doua jumătate a secolului XIII)

Mormintele din al doilea și al treilea nivel se grupează în jurul vestigiilor unei biserici de zid. Biserica, demolată în epoca modernă la o dată neprecizată, a fost ridicată în a doua jumătate a secolului al XIII-lea din cărămizi pe o fundație de piatră. Pietrele din fundație proveneau de la o construcție mai veche al cărui amplasament nu a putut fi încă localizat. În anul 2003, când toate pietrele au fost dislocate și verificate, s-a constatat că majoritatea prezintă elemente de decor sculptat, iar două dintre ele au semne realizate prin adâncire și prin zgâriere.

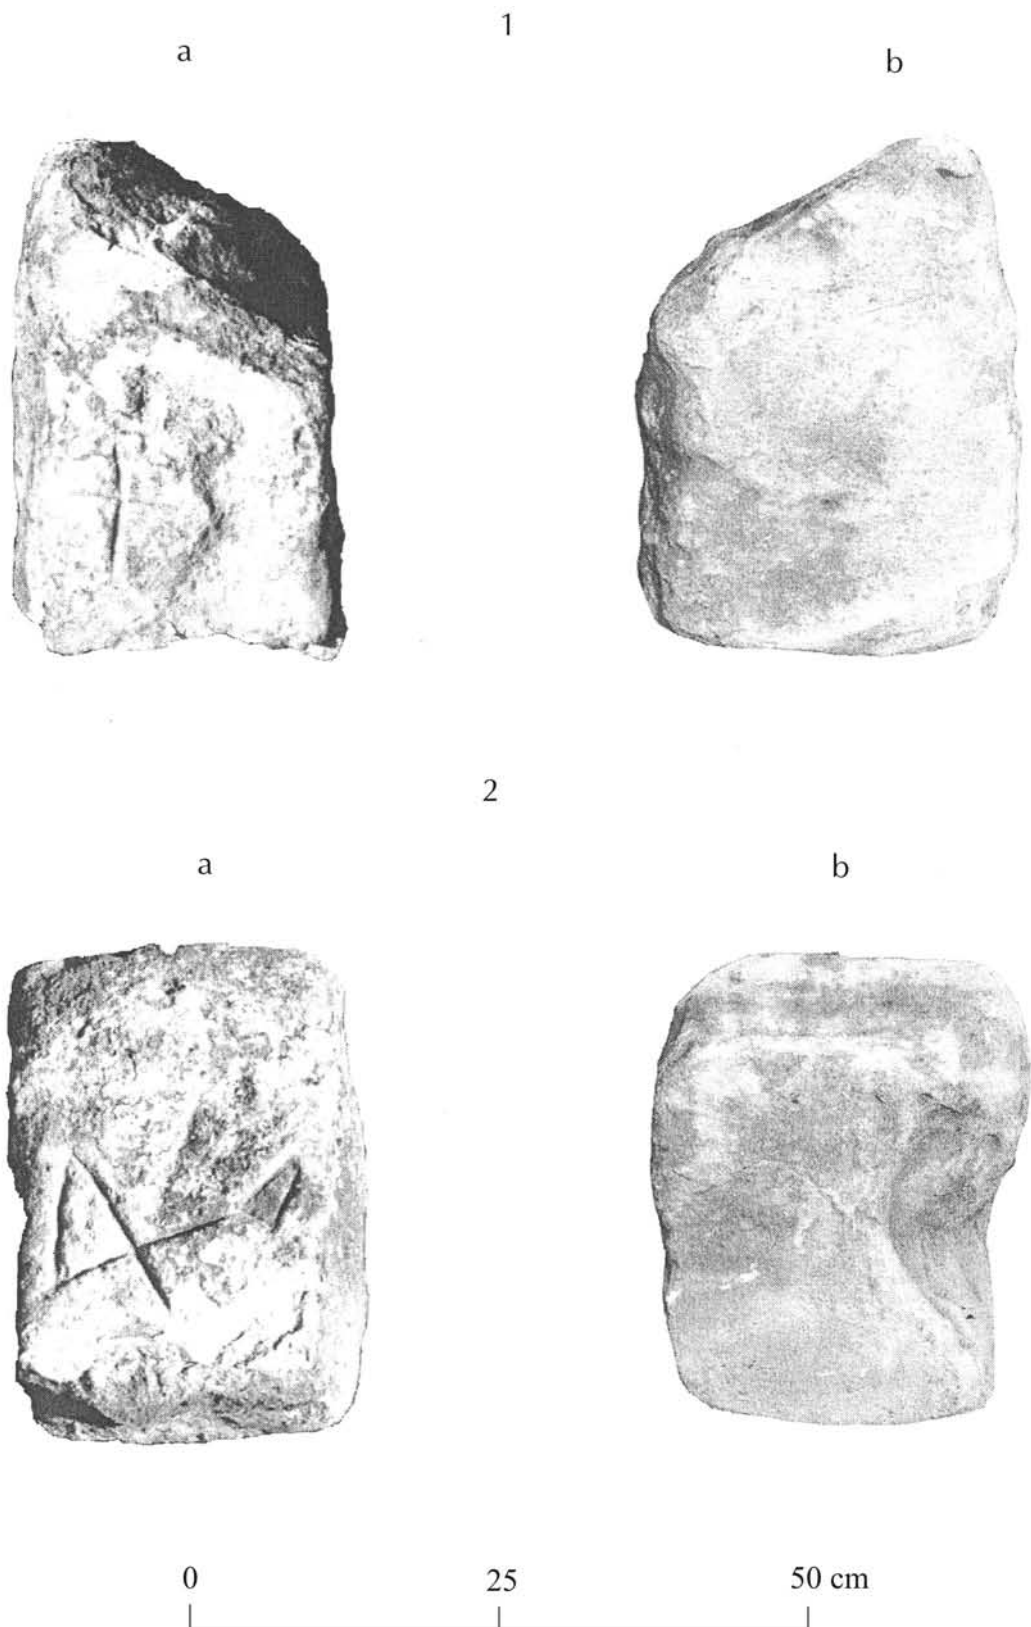
Fig. 3. Talpa fundației bisericii satului medieval Rădvani.
1,2. Pietre cu semne.

1. Este o piatră de formă neregulată alungită, una din laturile scurte având urmele unei rupturi în trepte. În secțiune piatra are forma rectangulară cu colțurile rotunjite. Din punct de vedere geologic este un calcar alterat, sfărâmicios, puternic afectat de procesul de clivaj. Ea a atras atenția prin zgârieturile în formă de scară, observate pe fața aflată la vedere. Pe fața opusă, ce prezintă asperități, a fost incizată o cruce cu brațele aproape egale (11 X 9 cm). Lățimea liniilor, ca și adâncimea lor, este de circa 0,5 cm.

2. Această piatră are forma rectangulară cu colțurile rotunjite. Același formă o prezintă și în secțiune. Structura sa este similară cu a celei precedente, fiind afectată de același proces de degradare. De altfel, în momentul dislocării ea s-a desfăcut pe direcție longitudinală în două bucăți. Pe suprafața de deasupra, destul de netedă, au fost trasate superficial două linii subțiri paralele. Pe suprafața aflată în contact cu solul, având asperități și o destul de evidentă denivelare, au fost incizate patru linii (de 16, 16, 12, respectiv 12, 5 cm lungime, 0, 5-1 cm lățime și 0, 5-1 cm adâncime), care încrucișându-se dau naștere unei ideograme de inspirație zoomorfă.

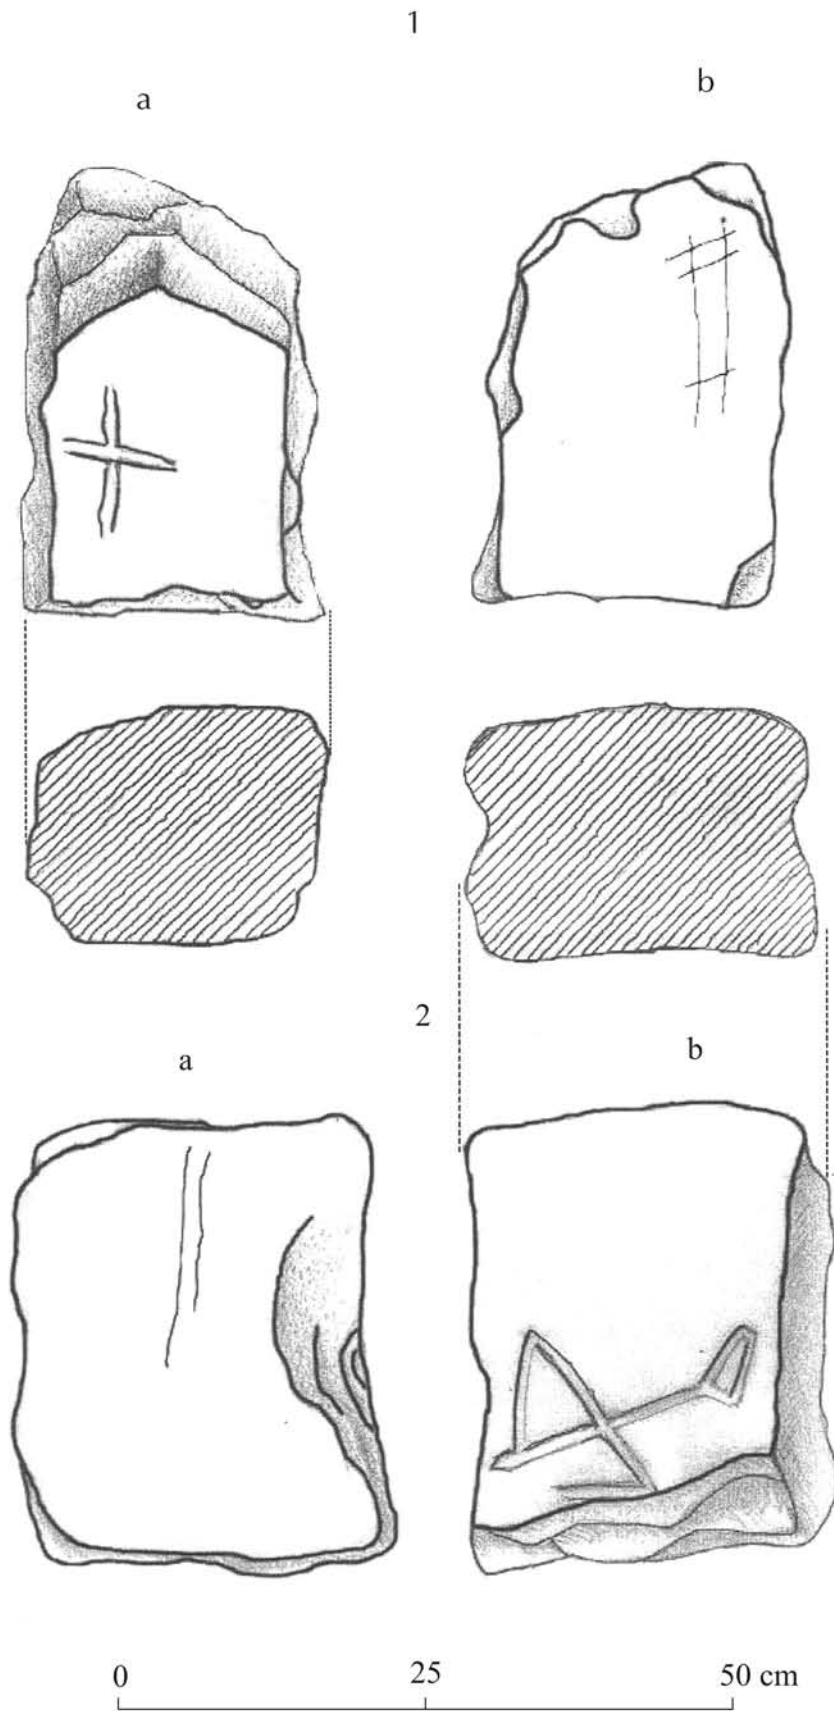
Pl. I. Talpa fundației bisericii satului medieval Rădvani.
1, 2. Pietre cu semne.
