# DONJONUL DE LA CHERESIG (JUD. BIHOR): ISTORIC ȘI PROPUNERI DE RESTAURARE

## THE KEEP FROM CHERESIG (BIHOR COUNTY): HISTORY AND RESTAURATION PROJECT

### Abstract

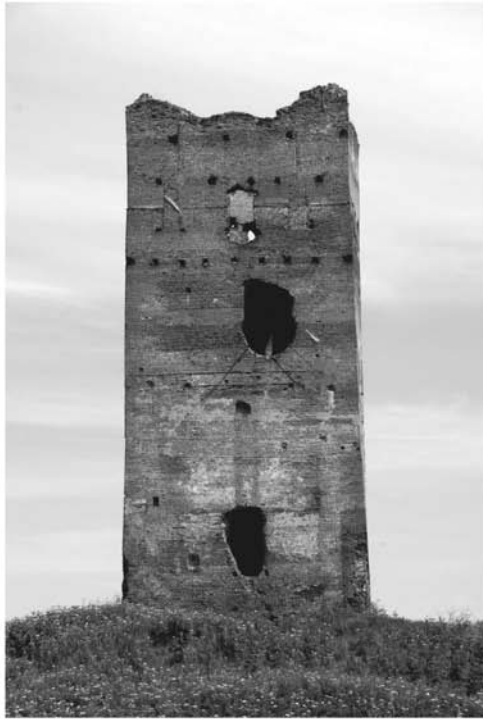
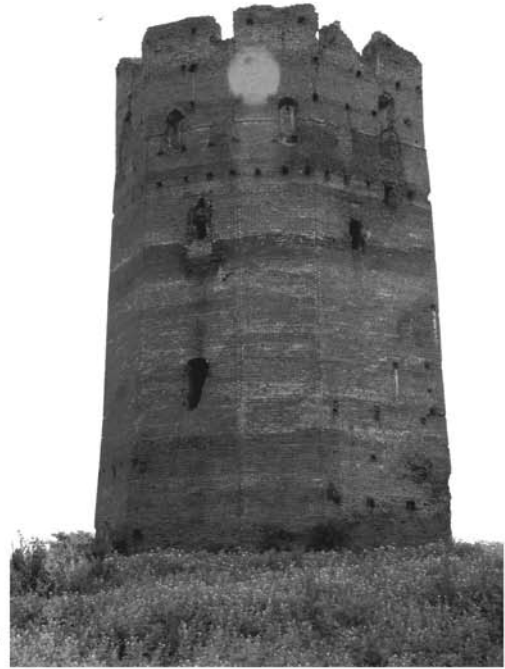
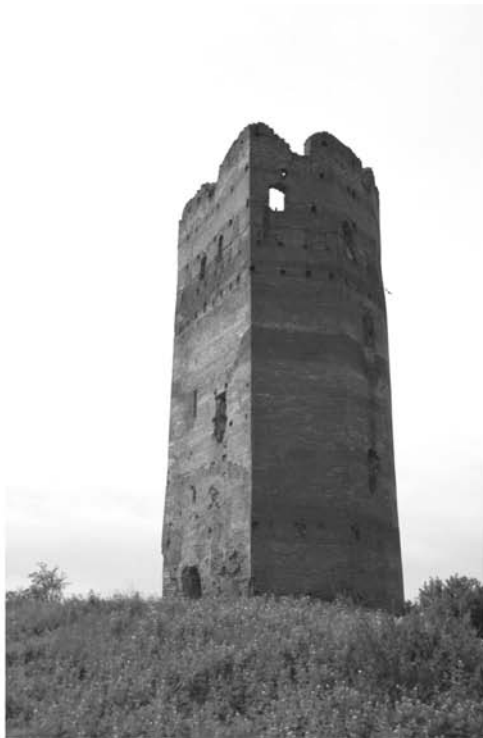
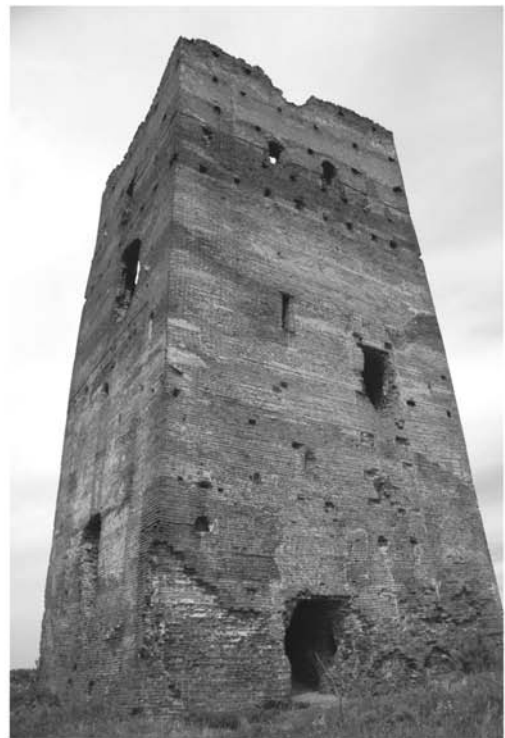
Pl. V

Pl. V: Donjonul de la Cheresig; fotografiile nr. 1 – 4: starea actuală a monumentului (fotografiile făcute în vara anului 2009). The Cheresig keep; photos nr. 1 – 4: actual status of the monument (pictures taken in the summer of 2009).
