# MONUMENTELE ECLEZIASTICE ROMANICE DIN BIHOR. NOI DIRECȚII DE INVESTIGAȚIE ARHEOLOGICĂ

## ROMANIC ECCLESIASTIC MONUMENTS IN BIHOR. NEW ARCHAEOLOGICAL INVESTIGATION DIRECTIONS

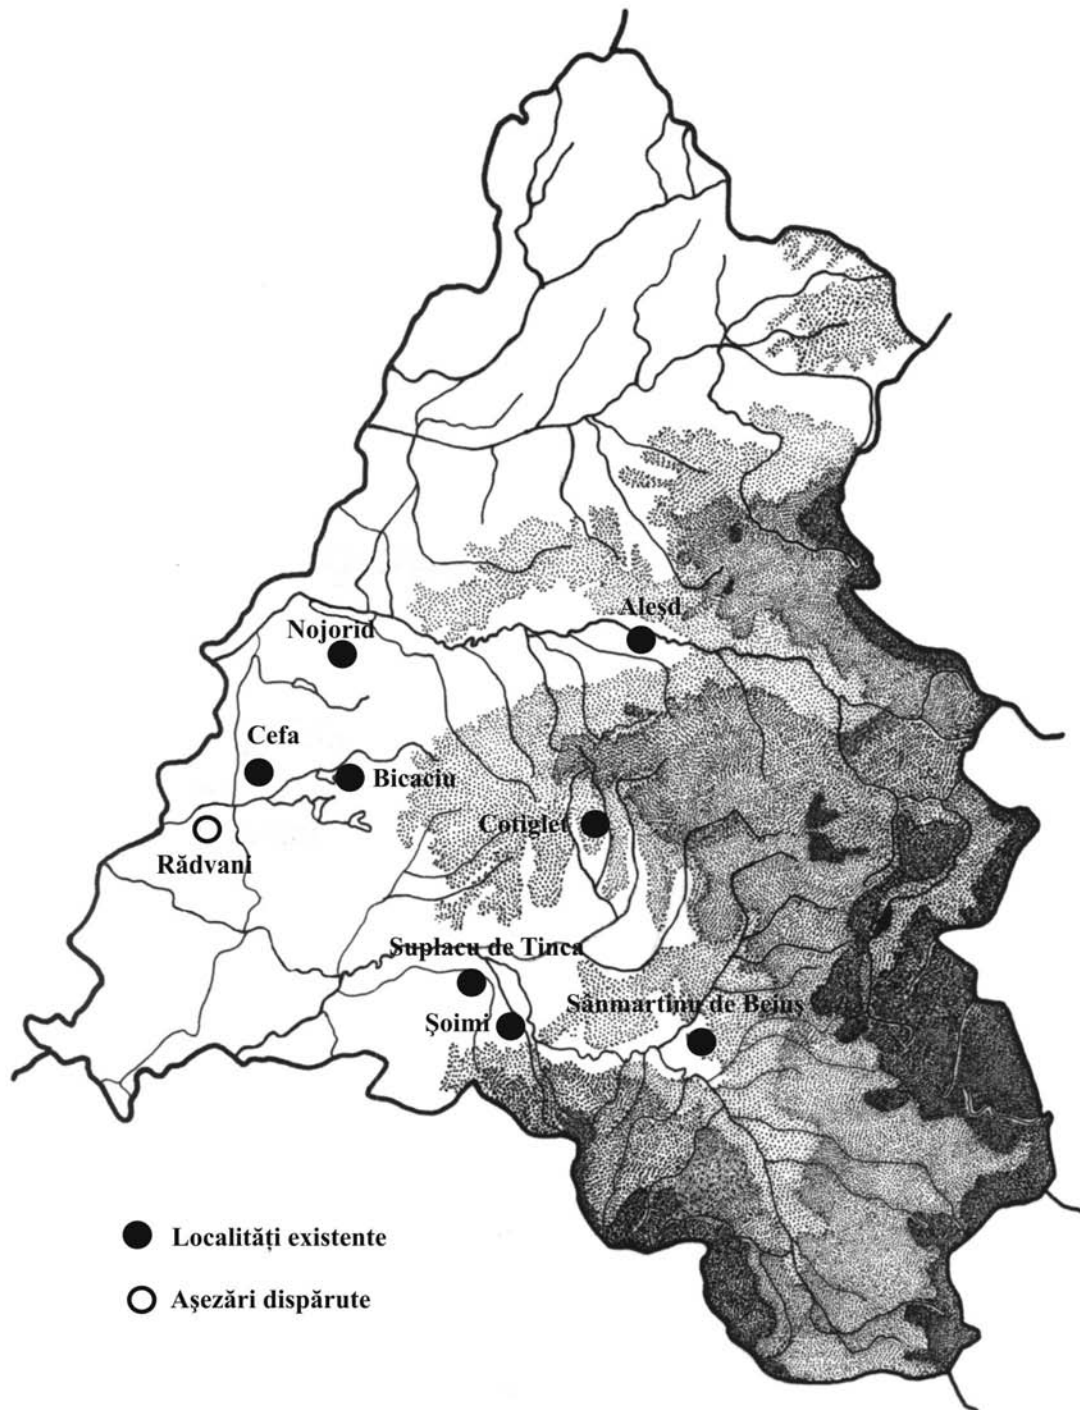
Fig. 1. Județul Bihor. Biserici romanice din arealul sudic. Realități și ipoteze.
